## Proc. Administrativo 6- 6.591/2025

### Req.1898/2025- Alienação de bens públicos inservíveis.

## ANEXO – LEVANTAMENTO FOTOGRÁFICO DO LOTE

### LOTE 01

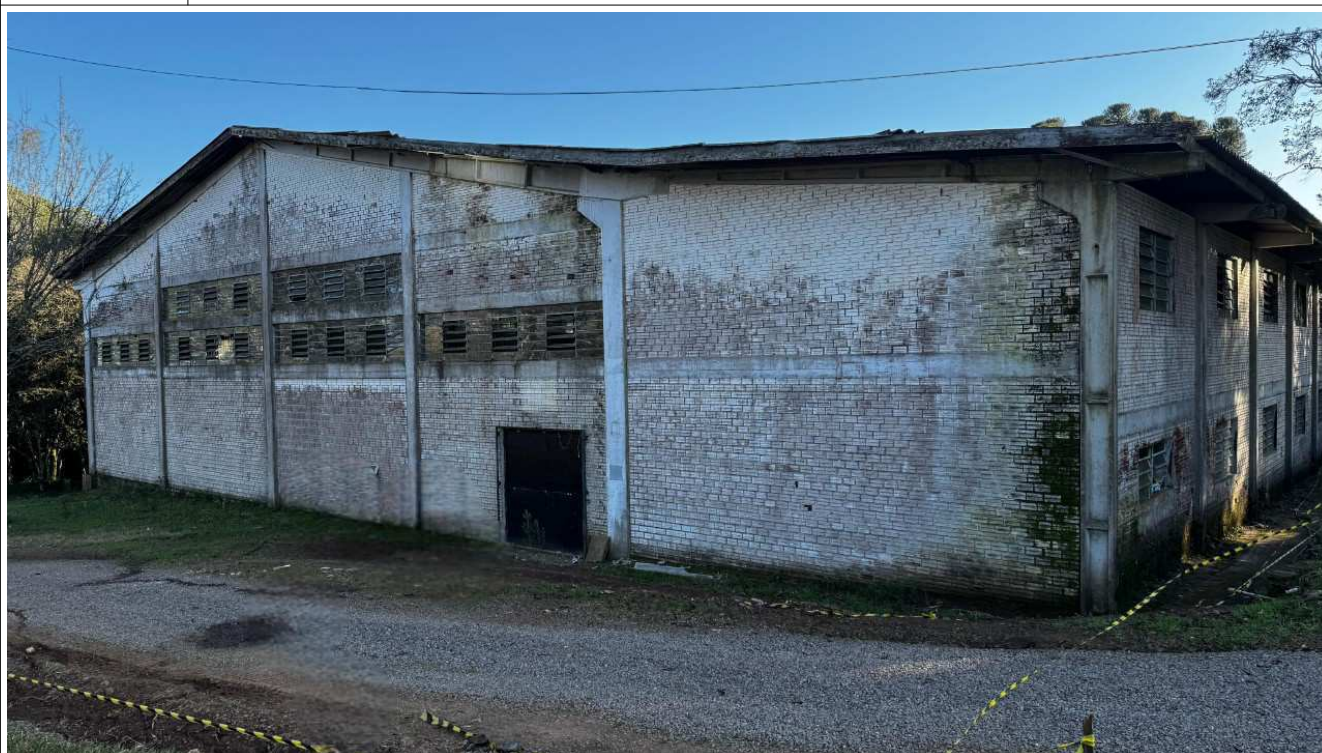
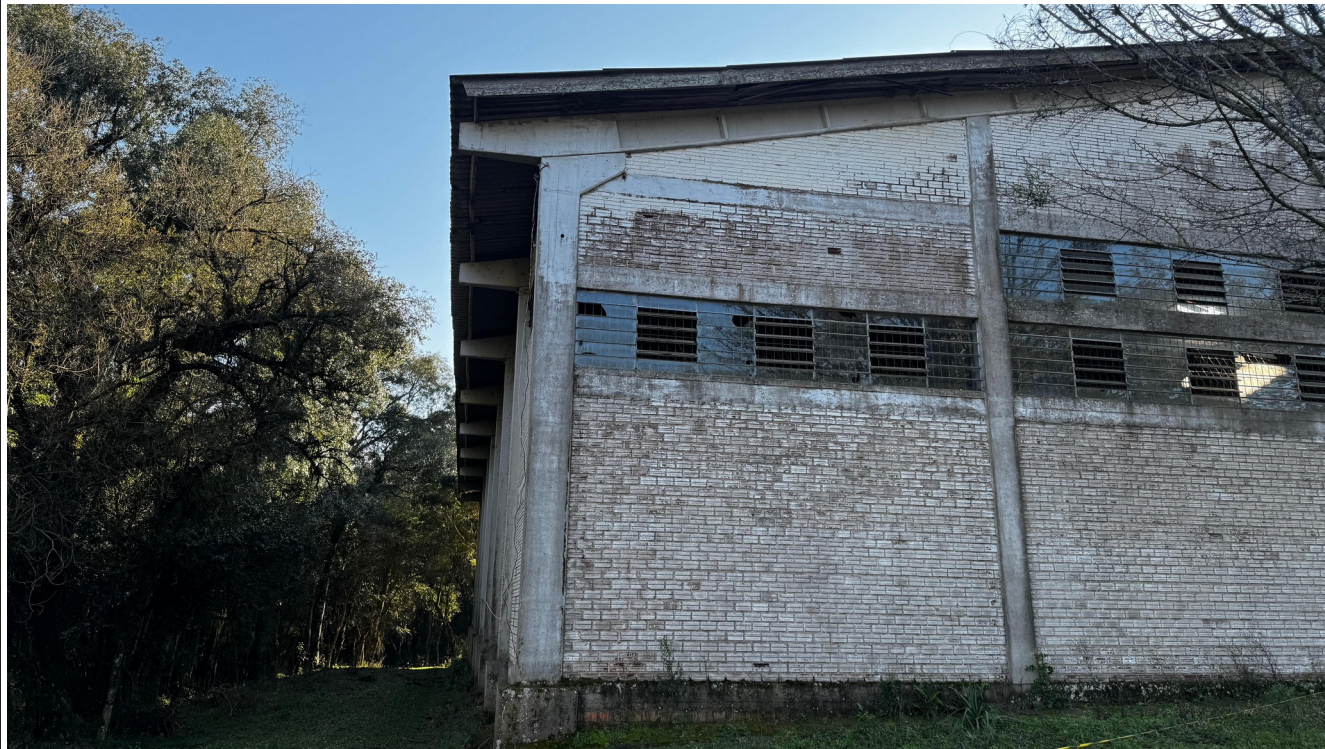
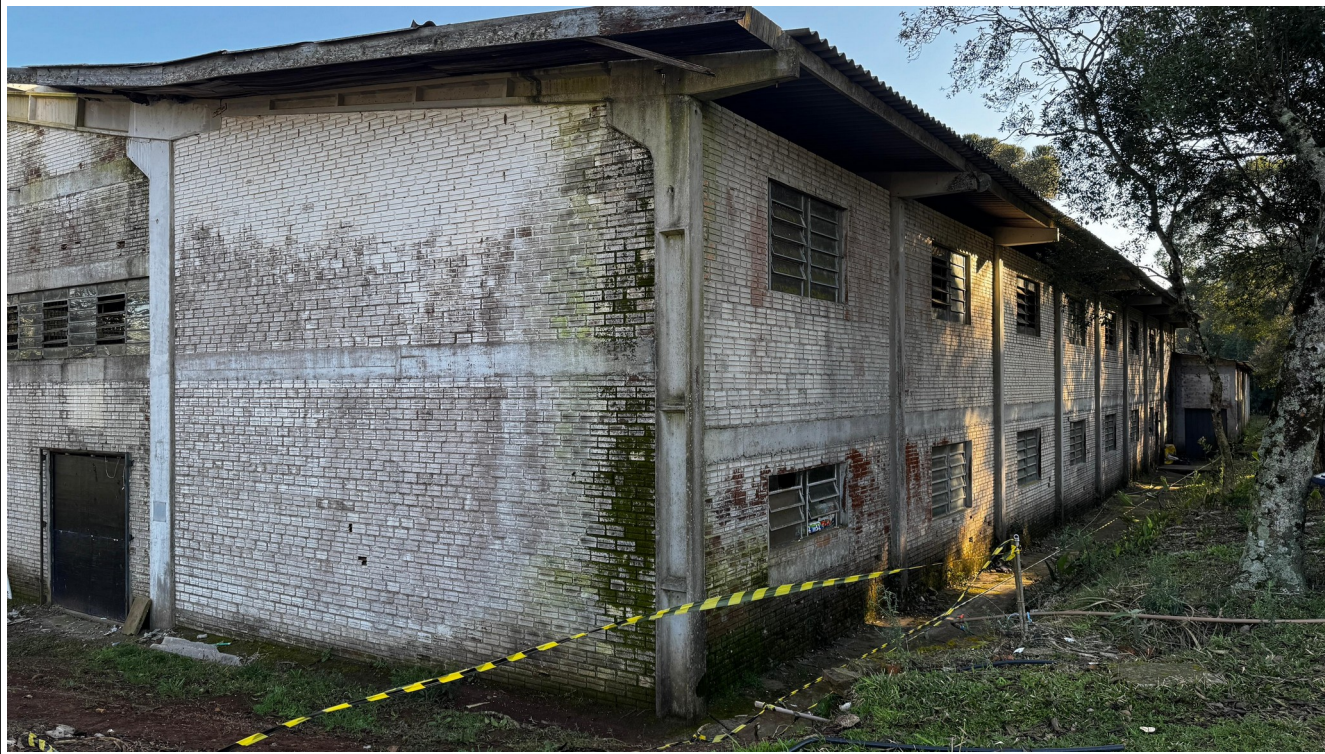
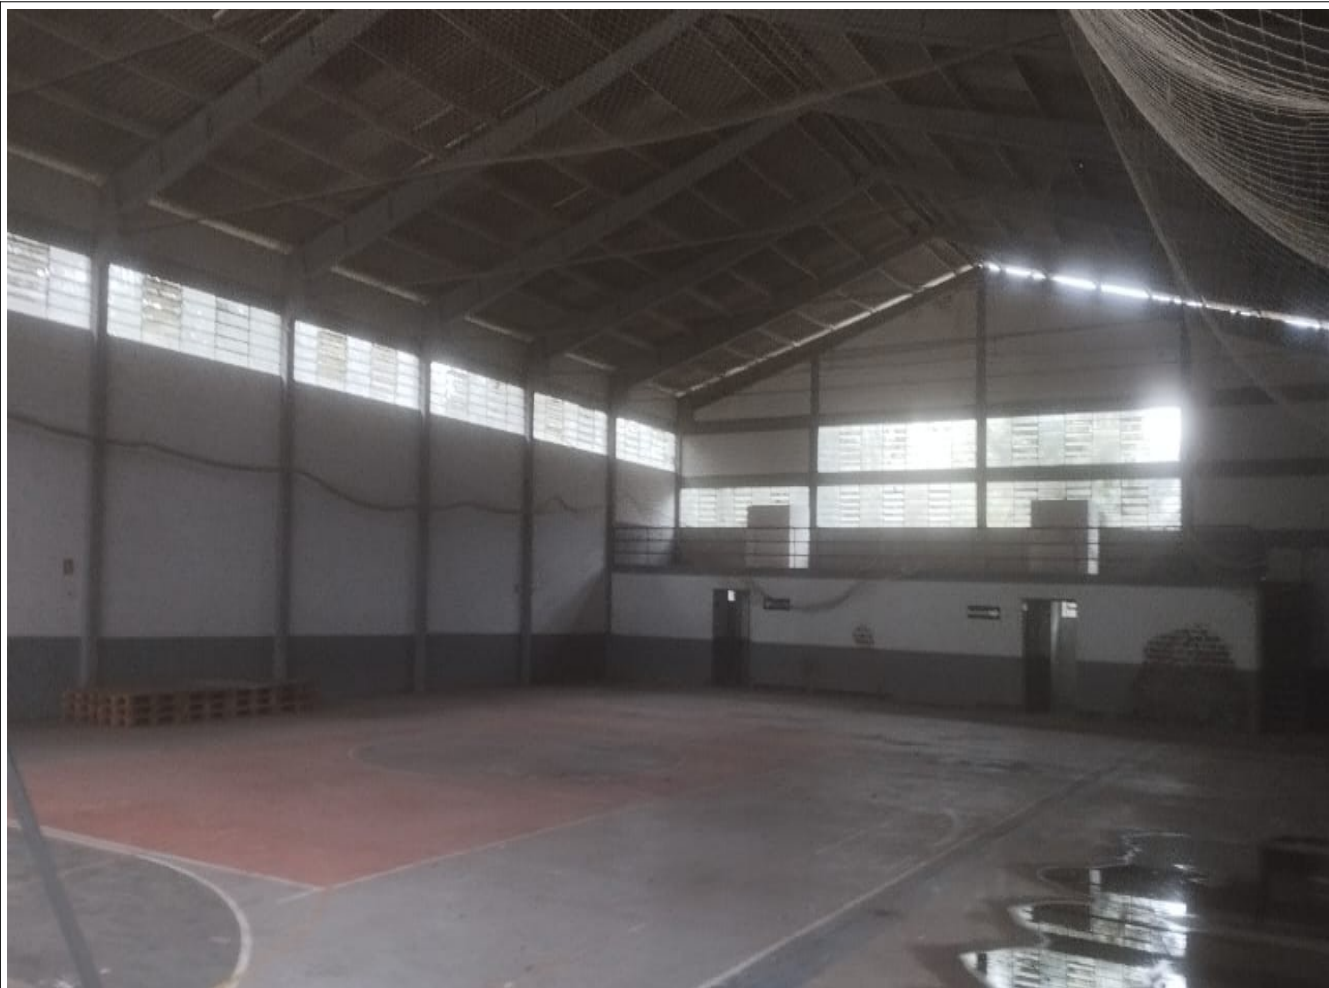
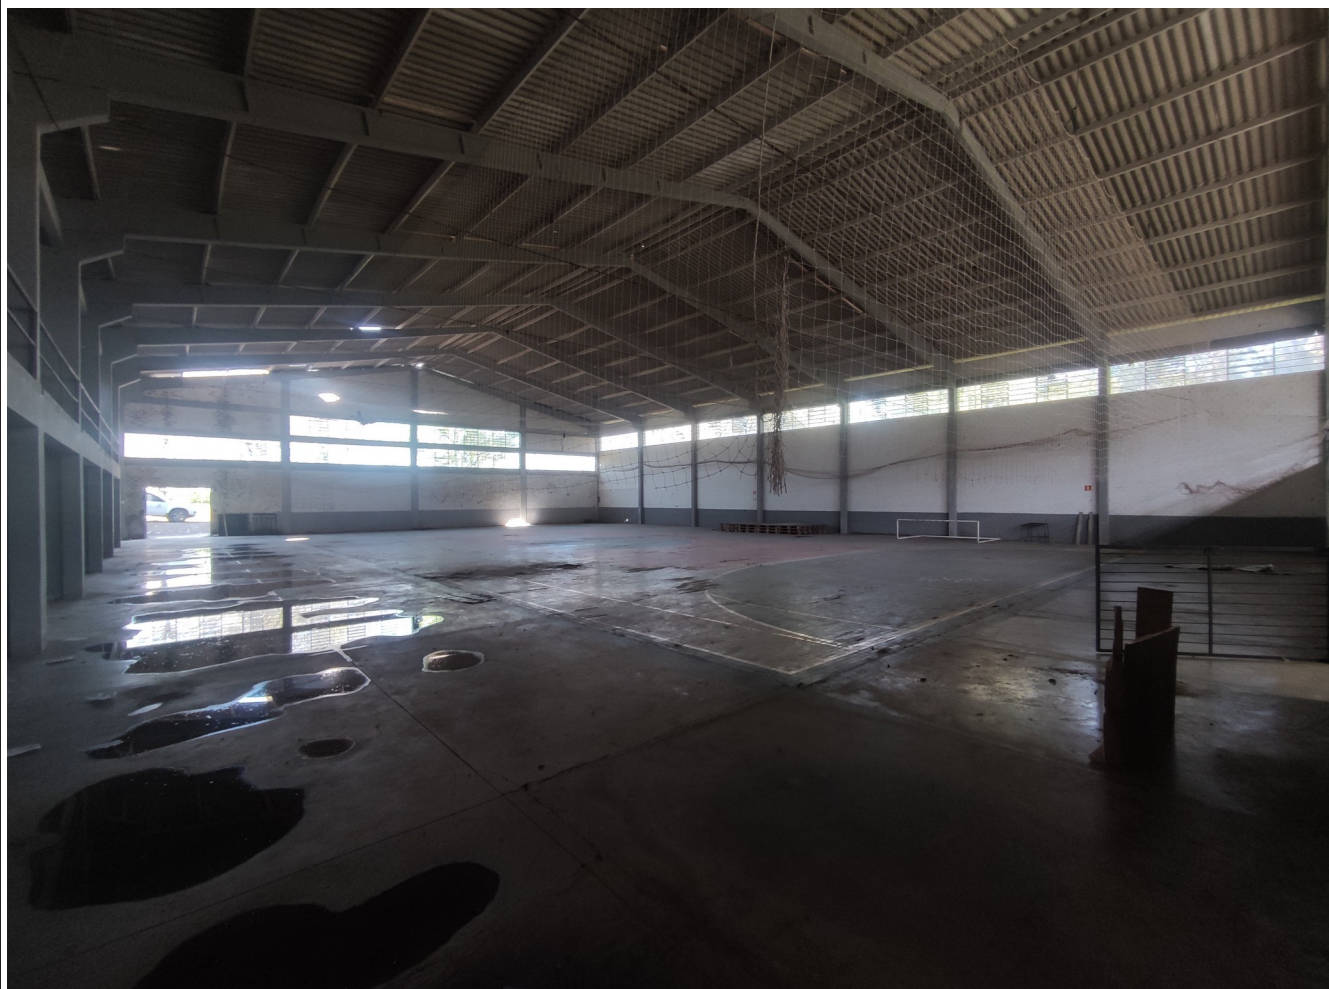
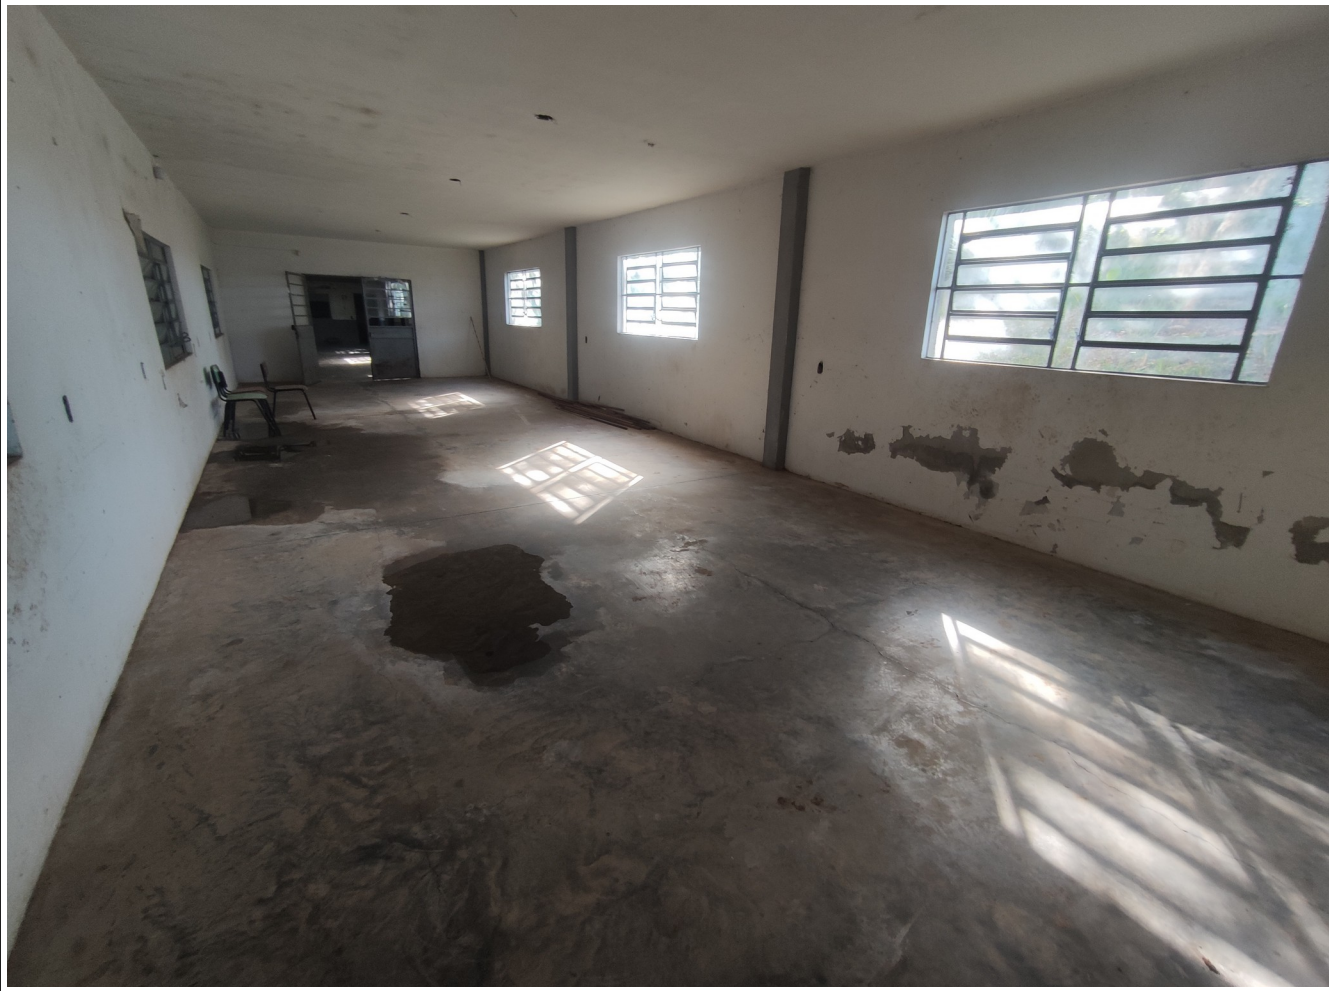
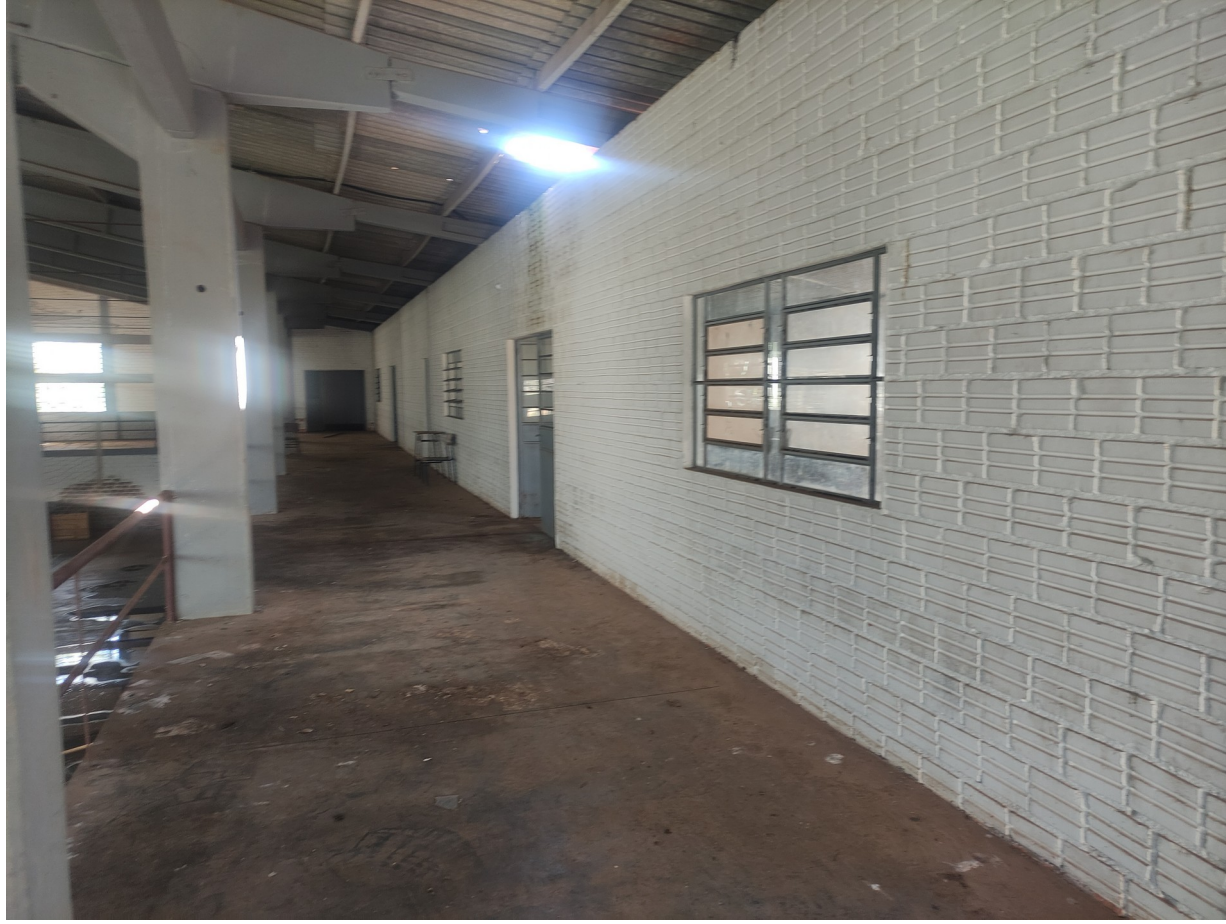
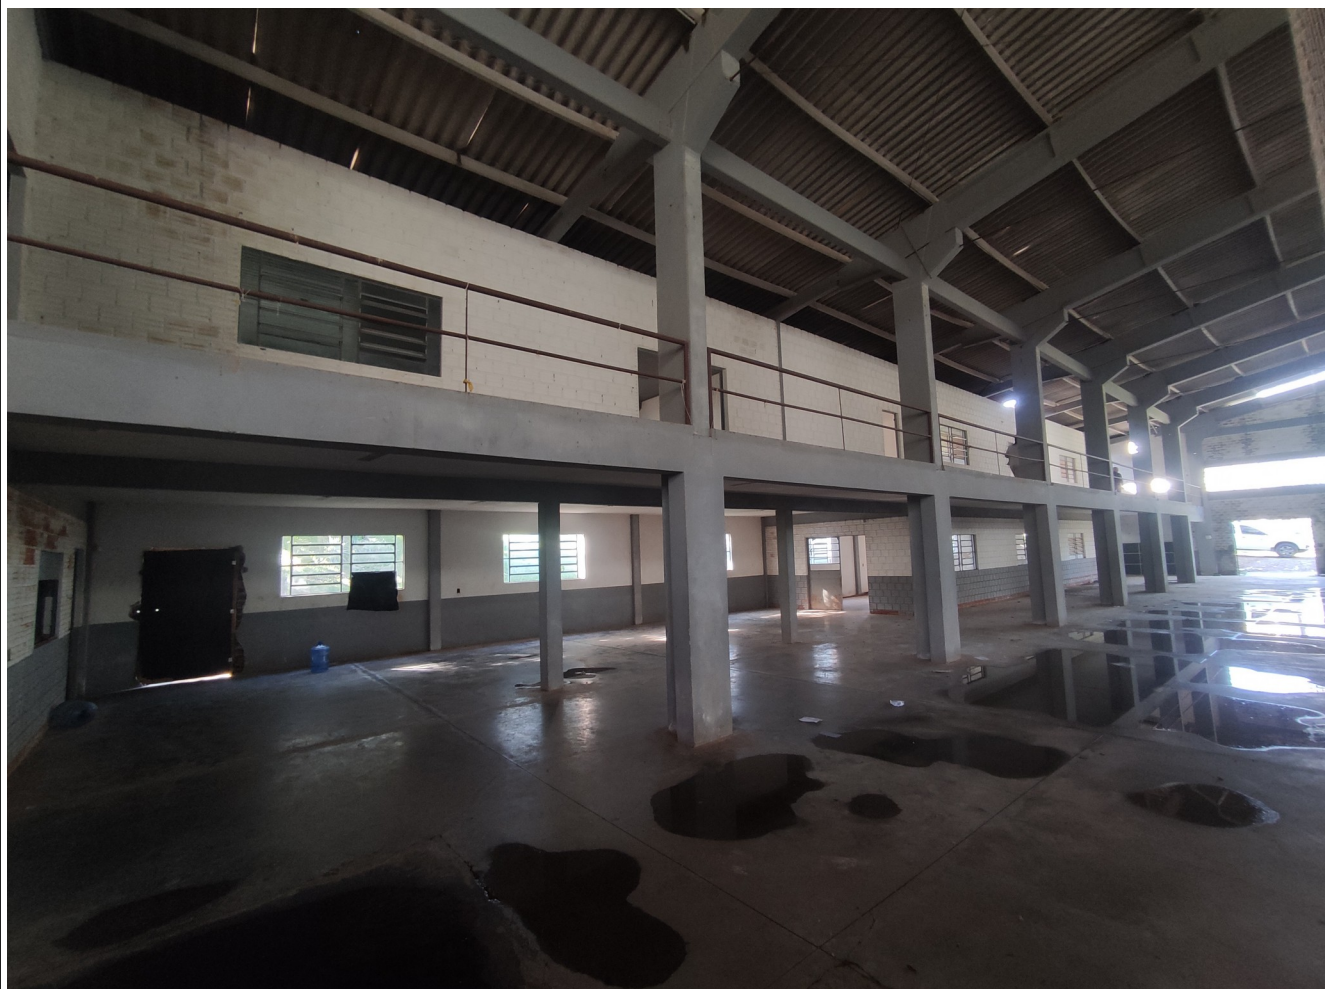
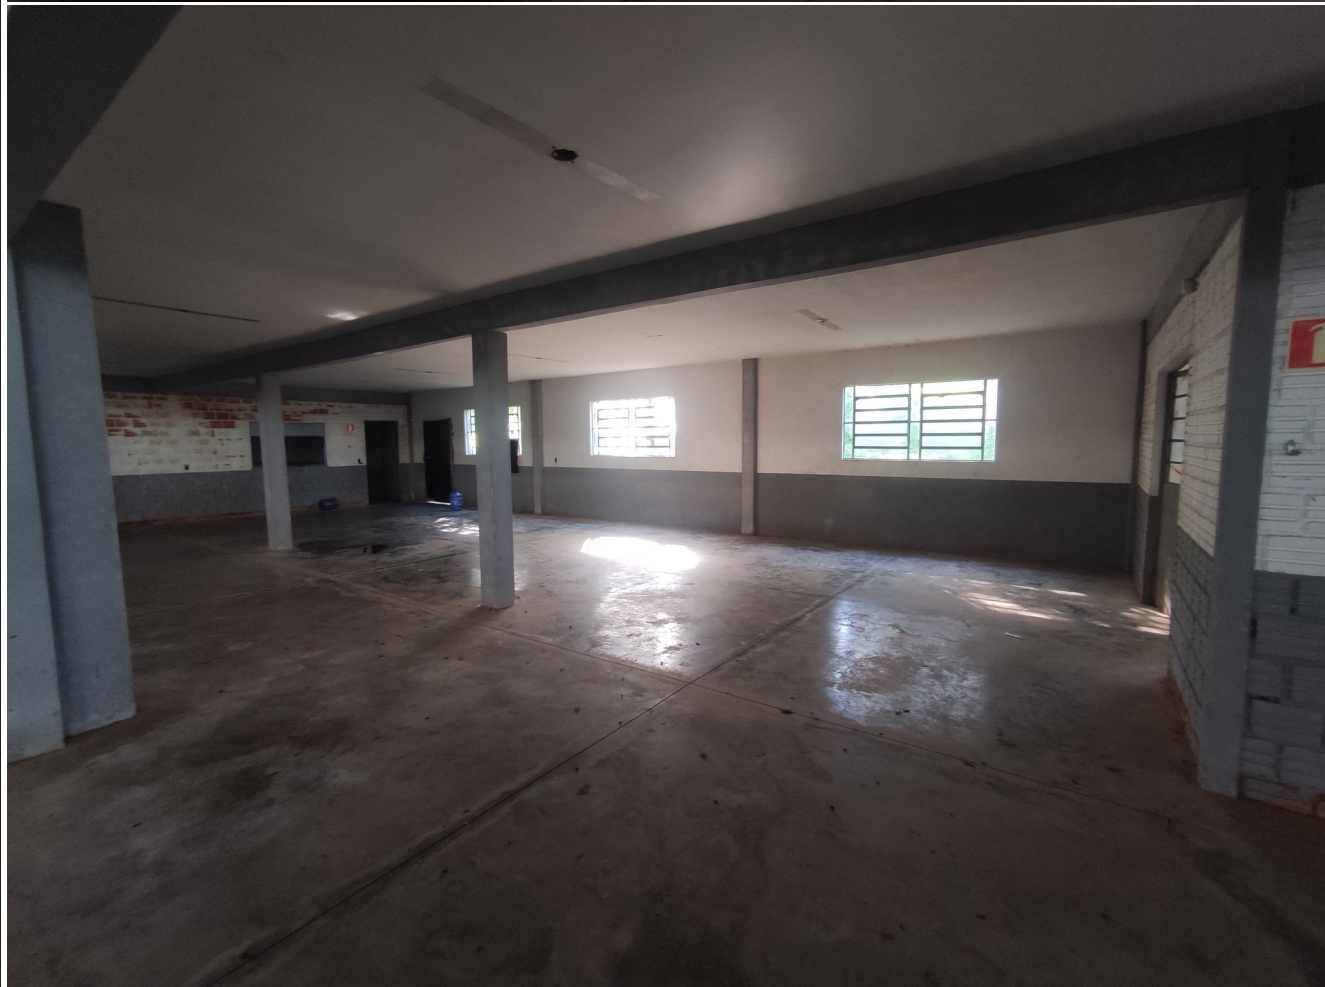
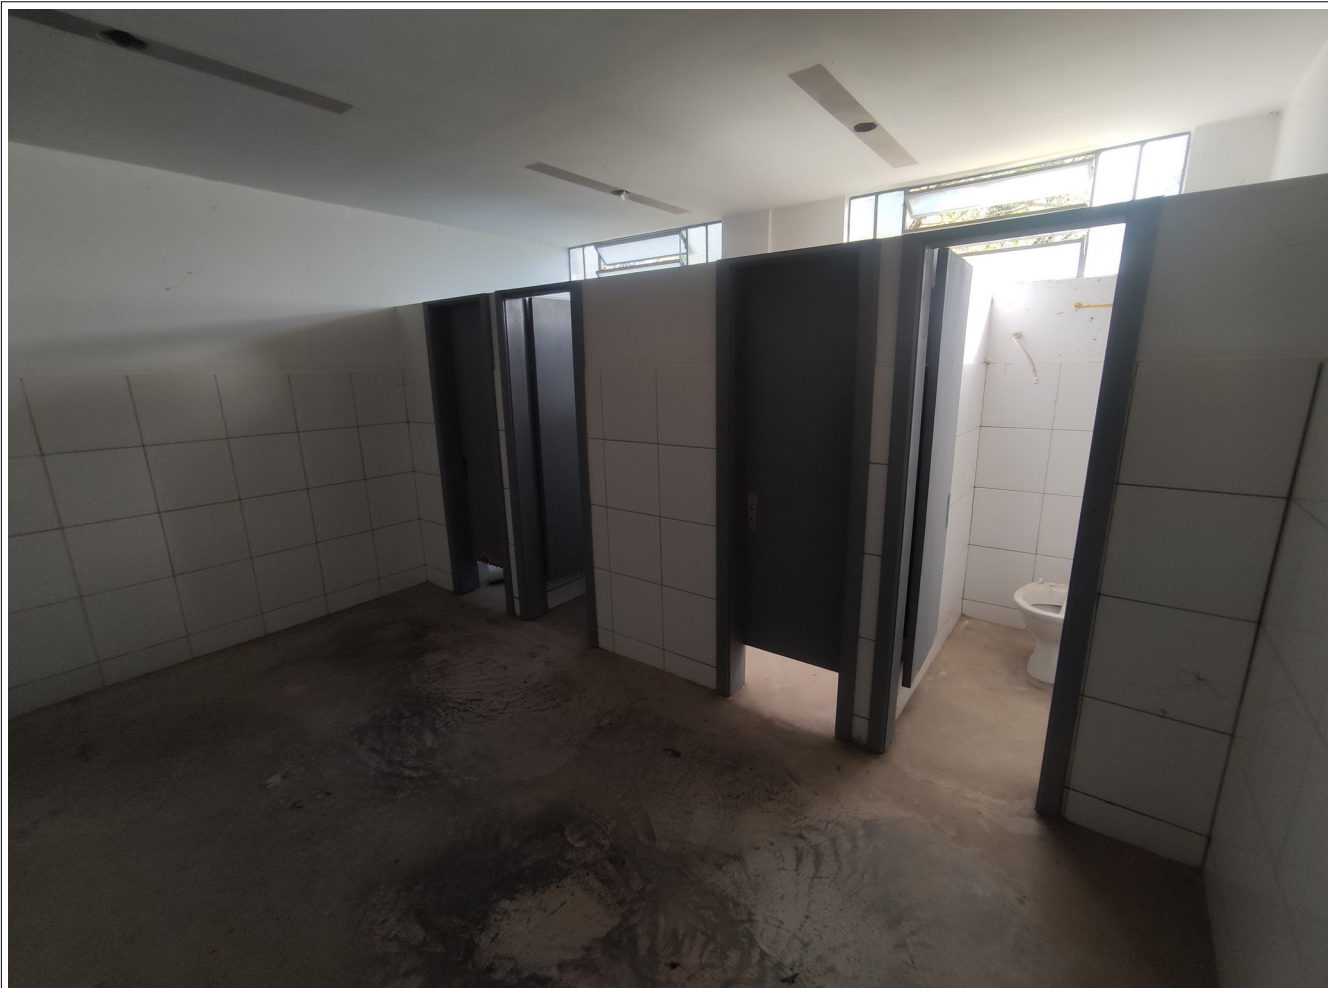
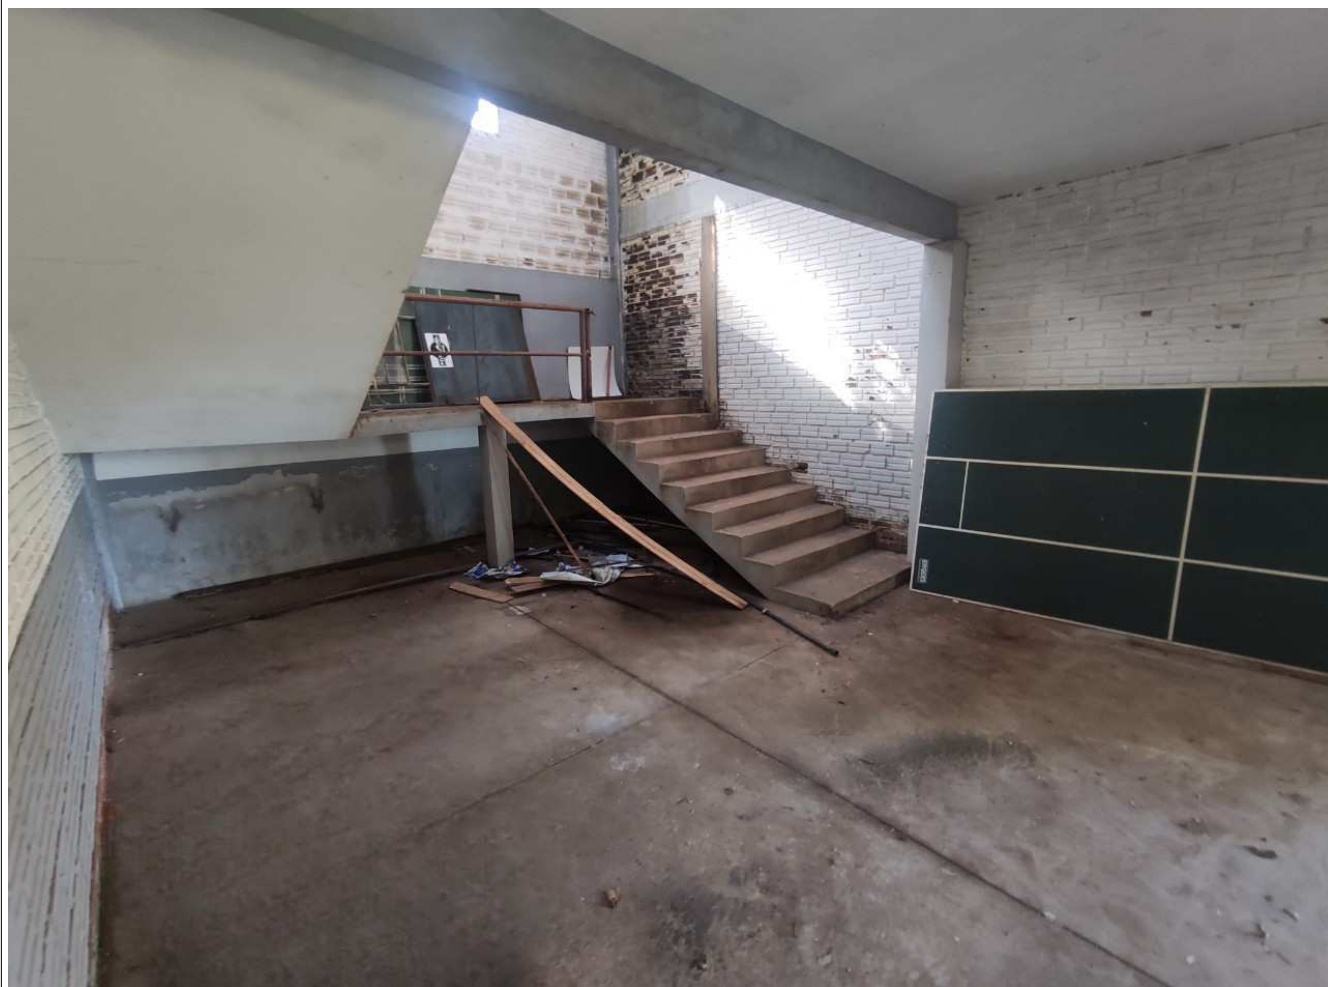
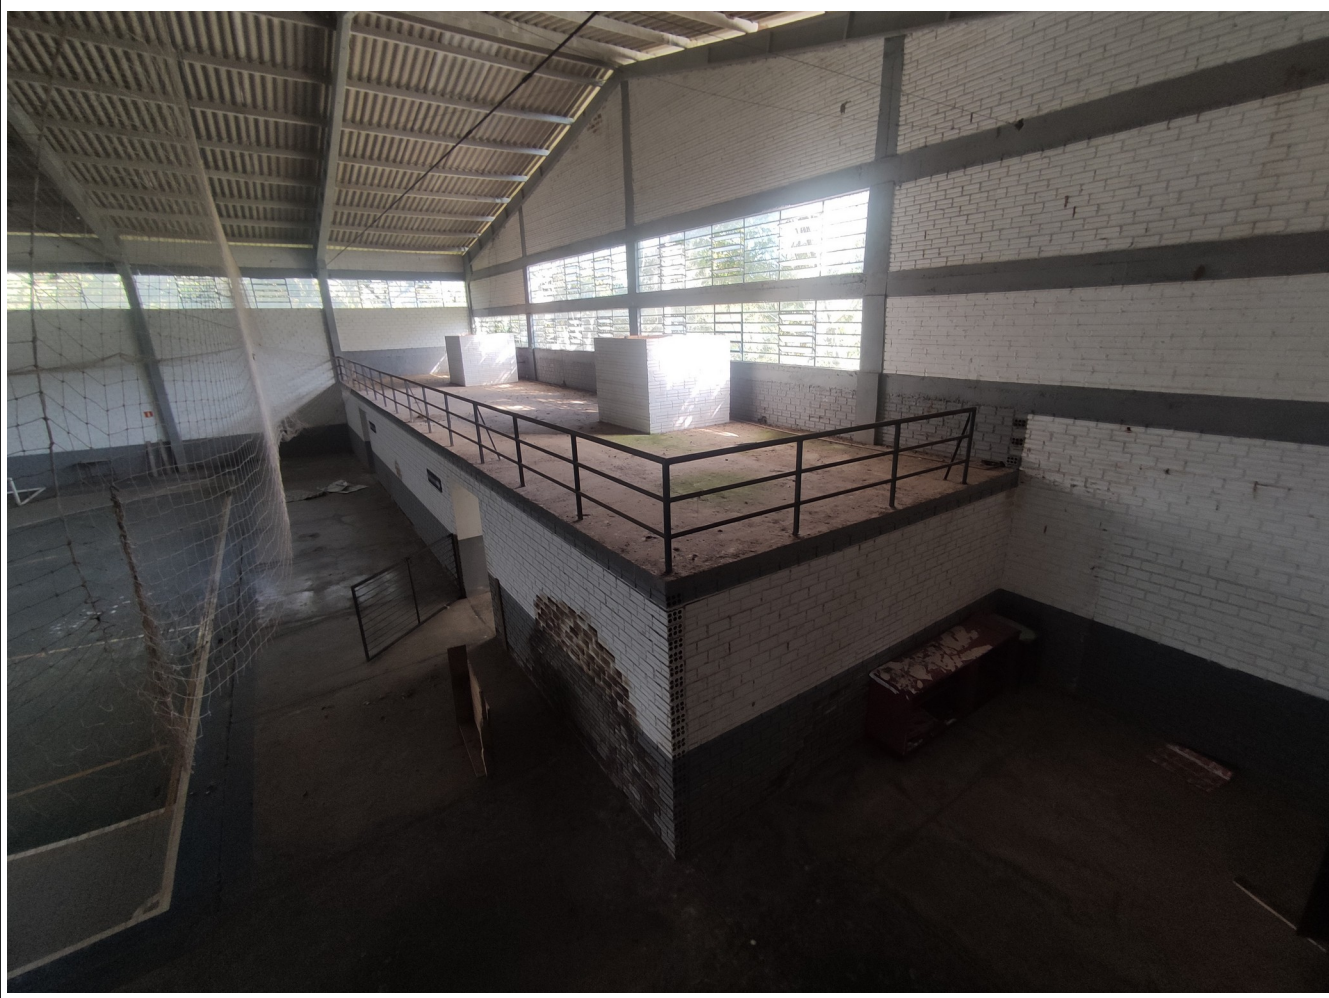
**Benfeitoria não averbada: Pavilhão poliesportivo, na Rua Vacaria nº 30, bairro Fontes**, com área construída de 1.646,21m<sup>2</sup>, com estrutura de concreto pré-moldado, sólida, sem patologias estruturais aparentes como fissuras relevantes, deslocamentos ou deformações que comprometem sua estabilidade, com colunas, vigas e elementos estruturais aparentes íntegros, necessitando apenas de manutenção preventiva. Possui cobertura em fibrocimento e estrutura em madeira de sustentação, além de quadra poliesportiva em *parquet* de madeira e o restante em piso de concreto polido. Dispõe de banheiros/vestiários masculino e feminino, copa/cozinha e 10 salas multiuso. O imóvel apresenta estrutura em estado regular de conservação (apresenta algumas avarias, necessitando de reparos e substituição parcial de elementos, tais como portas, vidros das janelas, reparo no telhado, na alvenaria, piso e nas instalações hidráulicas e elétricas, além de algumas manchas provocadas pela umidade, bem como revisão de pintura interna e externa).
